รายงานการประชุมขับเคลื่อนการดำเนินงานป้องกัน
และลดอุบัติเหตุทางถนนระดับตำบล
ตำบลน้ำซึม อำเภอเมืองอุทัยธานี จังหวัดอุทัยธานี

วันที่ ๒๐ มีนาคม ๒๕๖๖

จุดเสี่ยงอุบัติเหตุในชุมชน ต.น้ำซึม อ.เมือง จ.อุทัยธานี

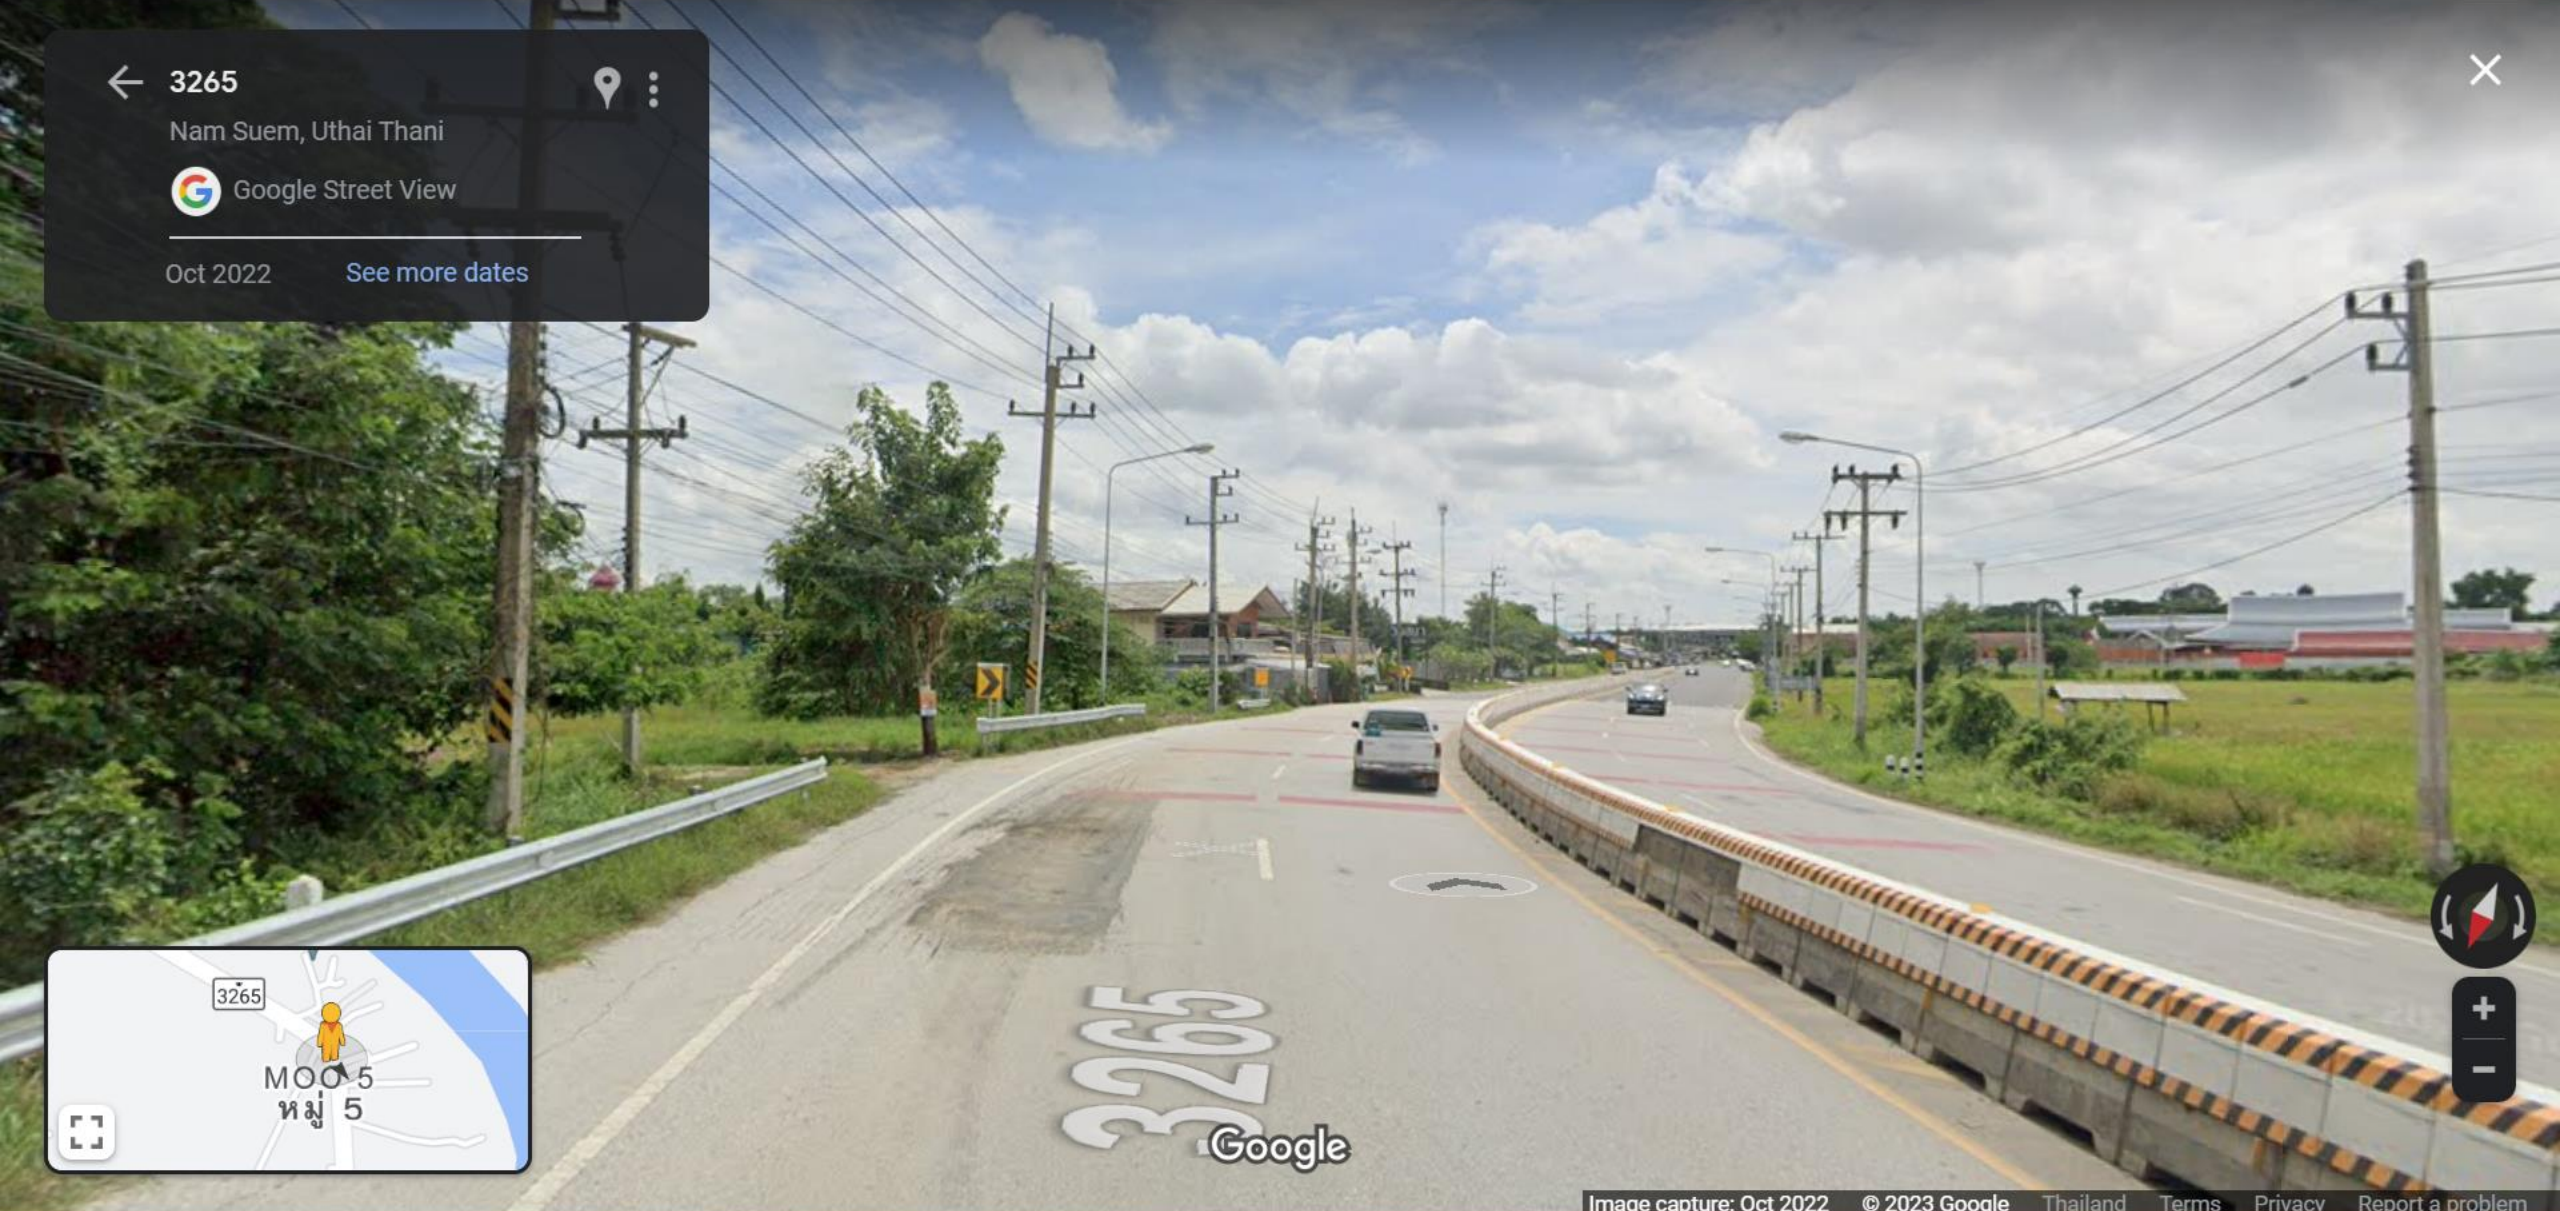
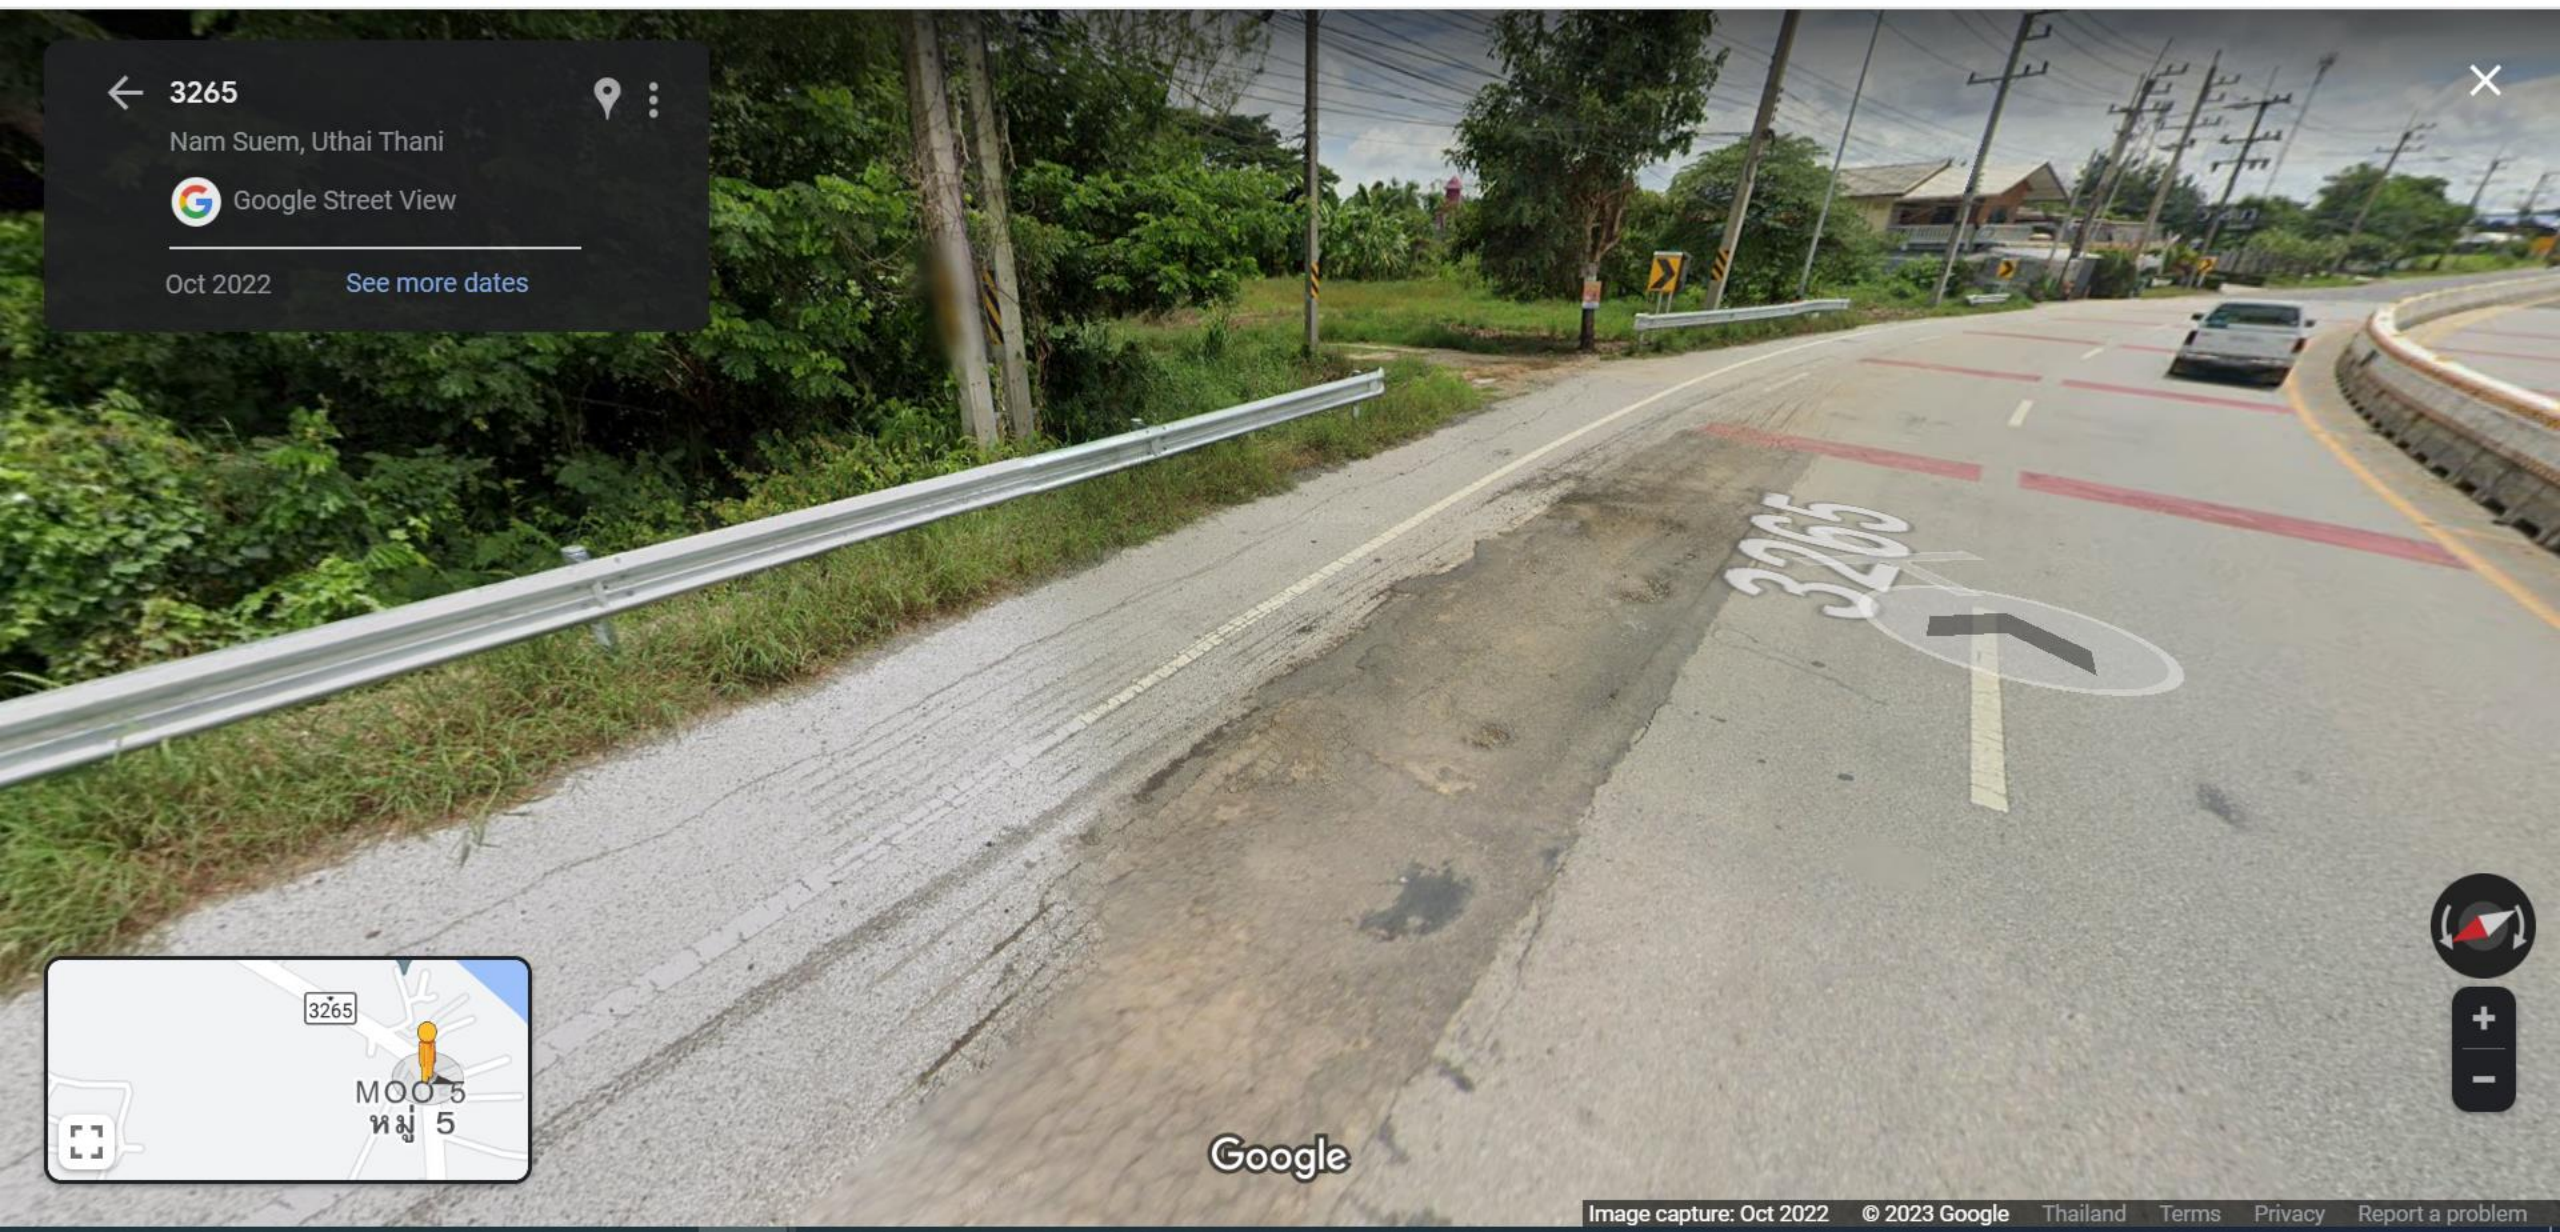
1. ทางโค้งวาสนา ทางไปมโนรมย์ (ถนนหมายเลข 3265)

1. สภาพพื้นผิวถนนชำรุด ขรุขระ ช่วงทางโค้ง
2. ขับซัดด้วยความเร็ว
3. มีคนต่างพื้นที่ขับผ่าน ไม่ชำนาญทาง
4. ไม่มีป้ายเตือนทางโค้งอันตราย พื้นผิวถนนชำรุด
5. ไม่สวมหมวกกันน็อก

1. ประสานแขวงซ่อมแซมผิวถนน
2. ติดป้ายโค้งอันตราย ผิวถนนชำรุดช่องทางซ้าย
3. ป้ายเตือนชลอความเร็ว
4. ตรวจ/เตือน บังคับใช้ความเร็วและการสวมหมวกกันน็อก
5. ติดตั้งไฟกระพริบ/มีไฟที่ป้ายความเร็ว เพื่อเป็นจุดนำสายตาในการระมัดระวังทางโค้ง

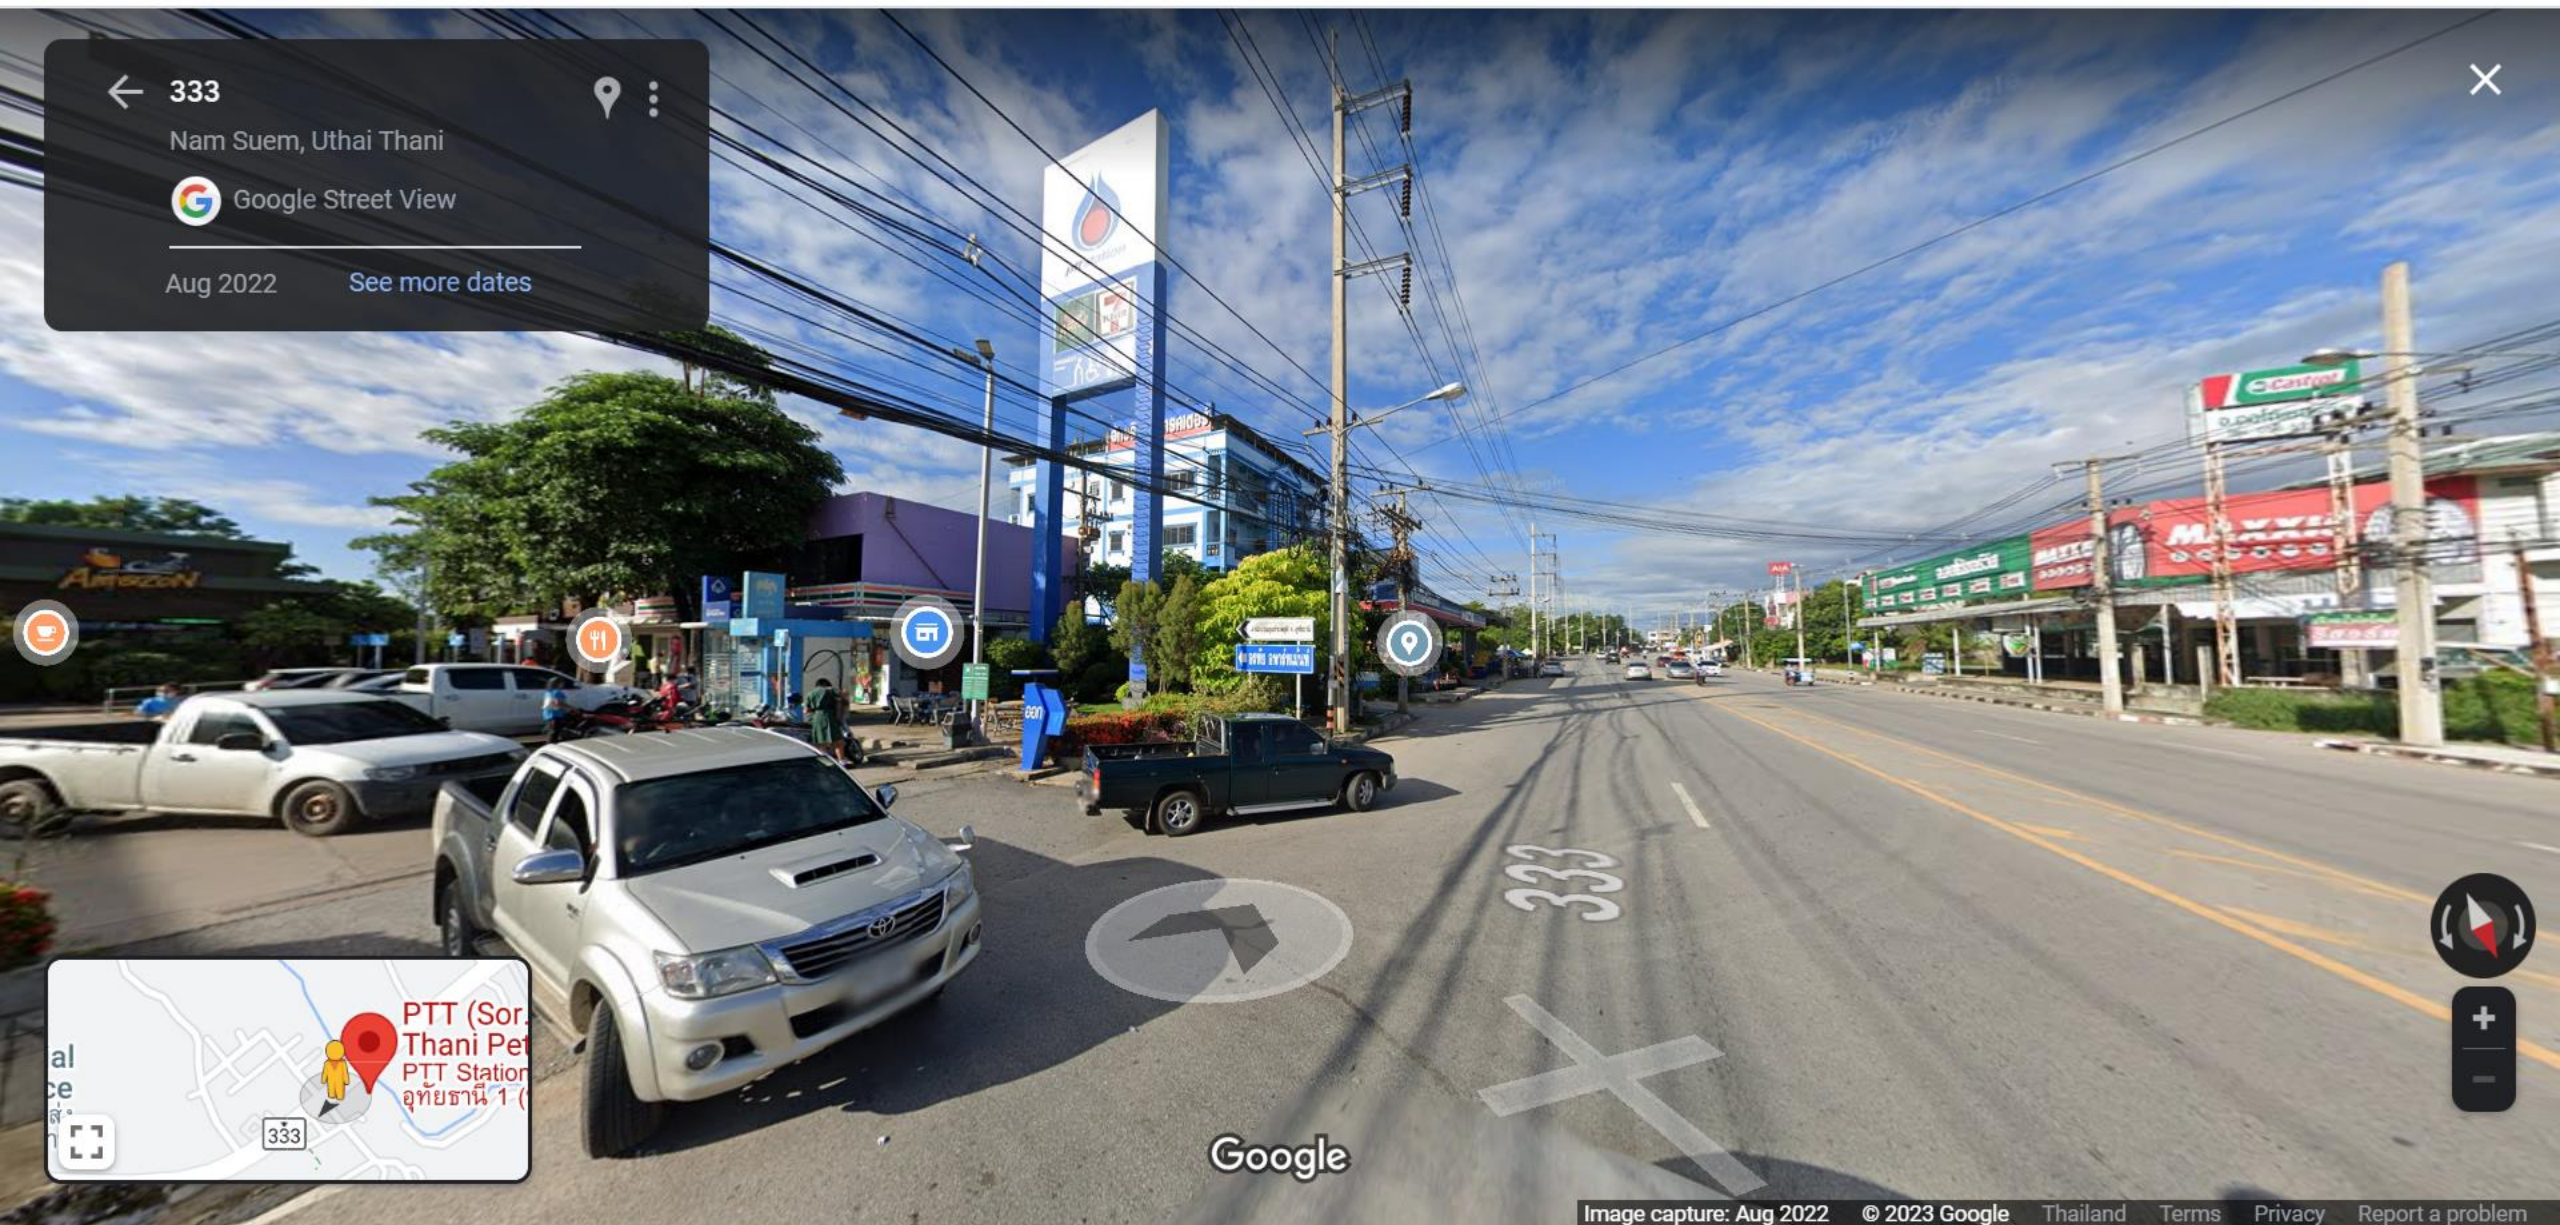
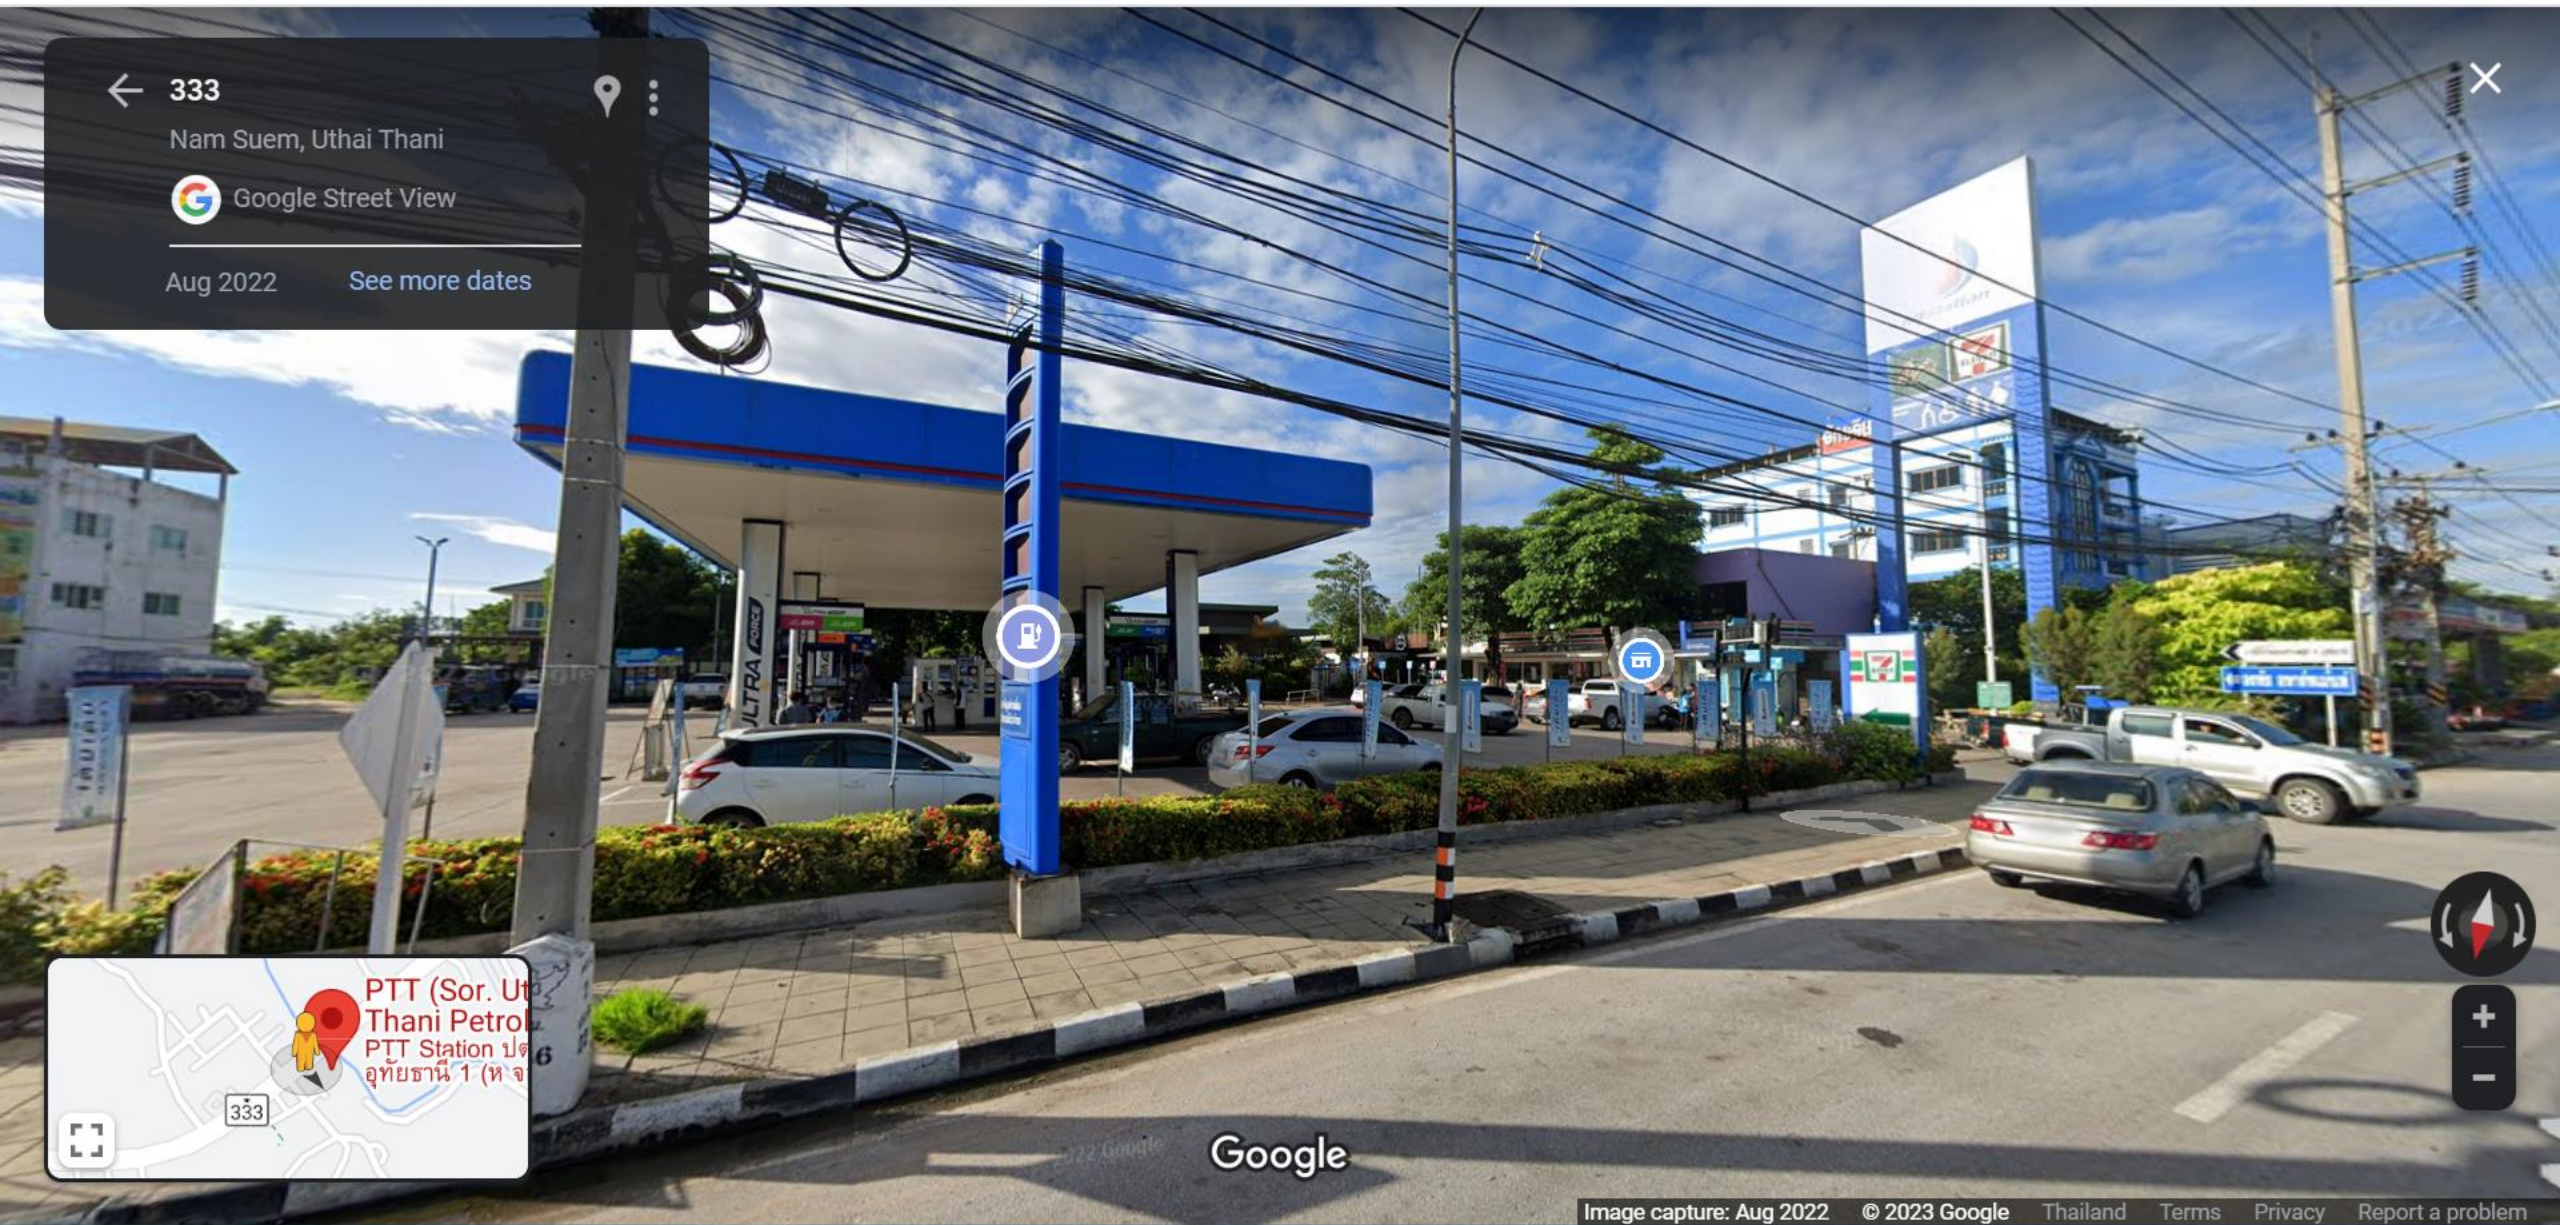
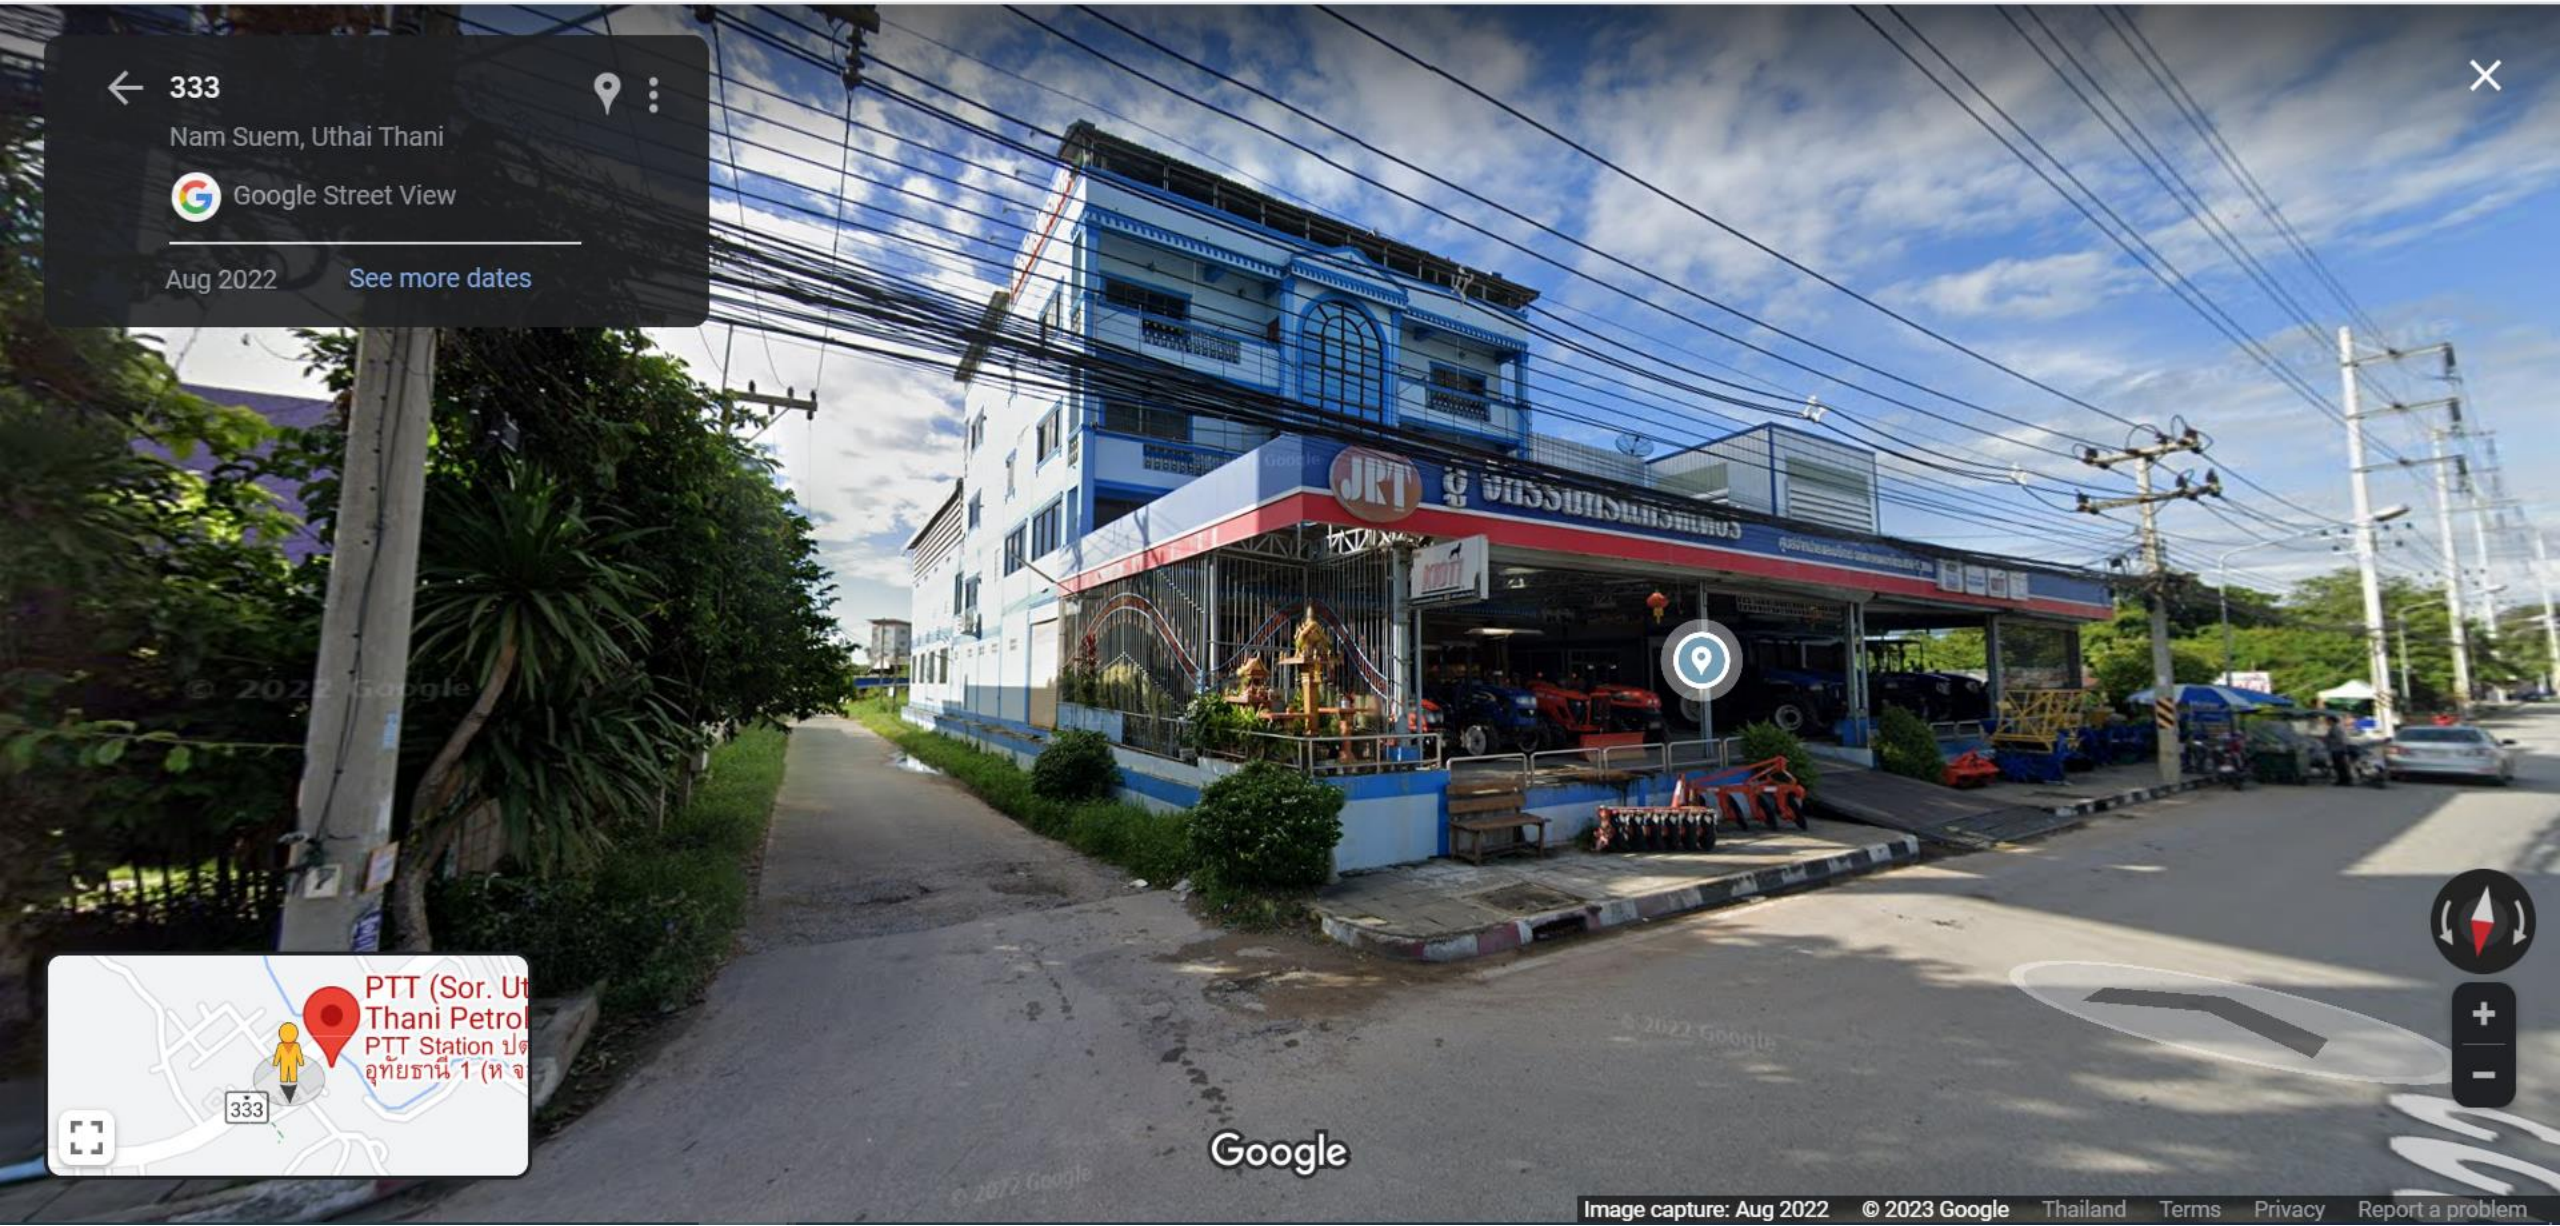
2. ป้ายปตท.โคกหม้อ (ถนนหมายเลข 333)

1. เส้นขาว-ดำ บริเวณด้านหน้าป้ายปตท. มีรถจอดบดบังทัศนวิสัย
2. เส้นขาว-ดำ บริเวณหน้าร้านอะไหล่รถไถ มีรถจอดและร้านค้ามาจอดบนพื้นผิวถนน บดบังทัศนวิสัย
3. ซอยด้านข้างป้ายปตท. มีรถเข้า-ออก จำนวนมาก มีสถานีราชการ ไม่มีป้ายเตือน

1. ตีเส้นขาว-แดง บริเวณด้านหน้าป้ายปตท.และหน้าร้านอะไหล่รถไถ ตลอดแนว
2. ติดป้ายเตือนมีรถเข้า-ออกซอย
3. มาตรการองค์กรในหน่วยงานราชการ ย้อนศร,การสวมหมวกกันน็อก,การคาดเข็มขัดนิรภัย

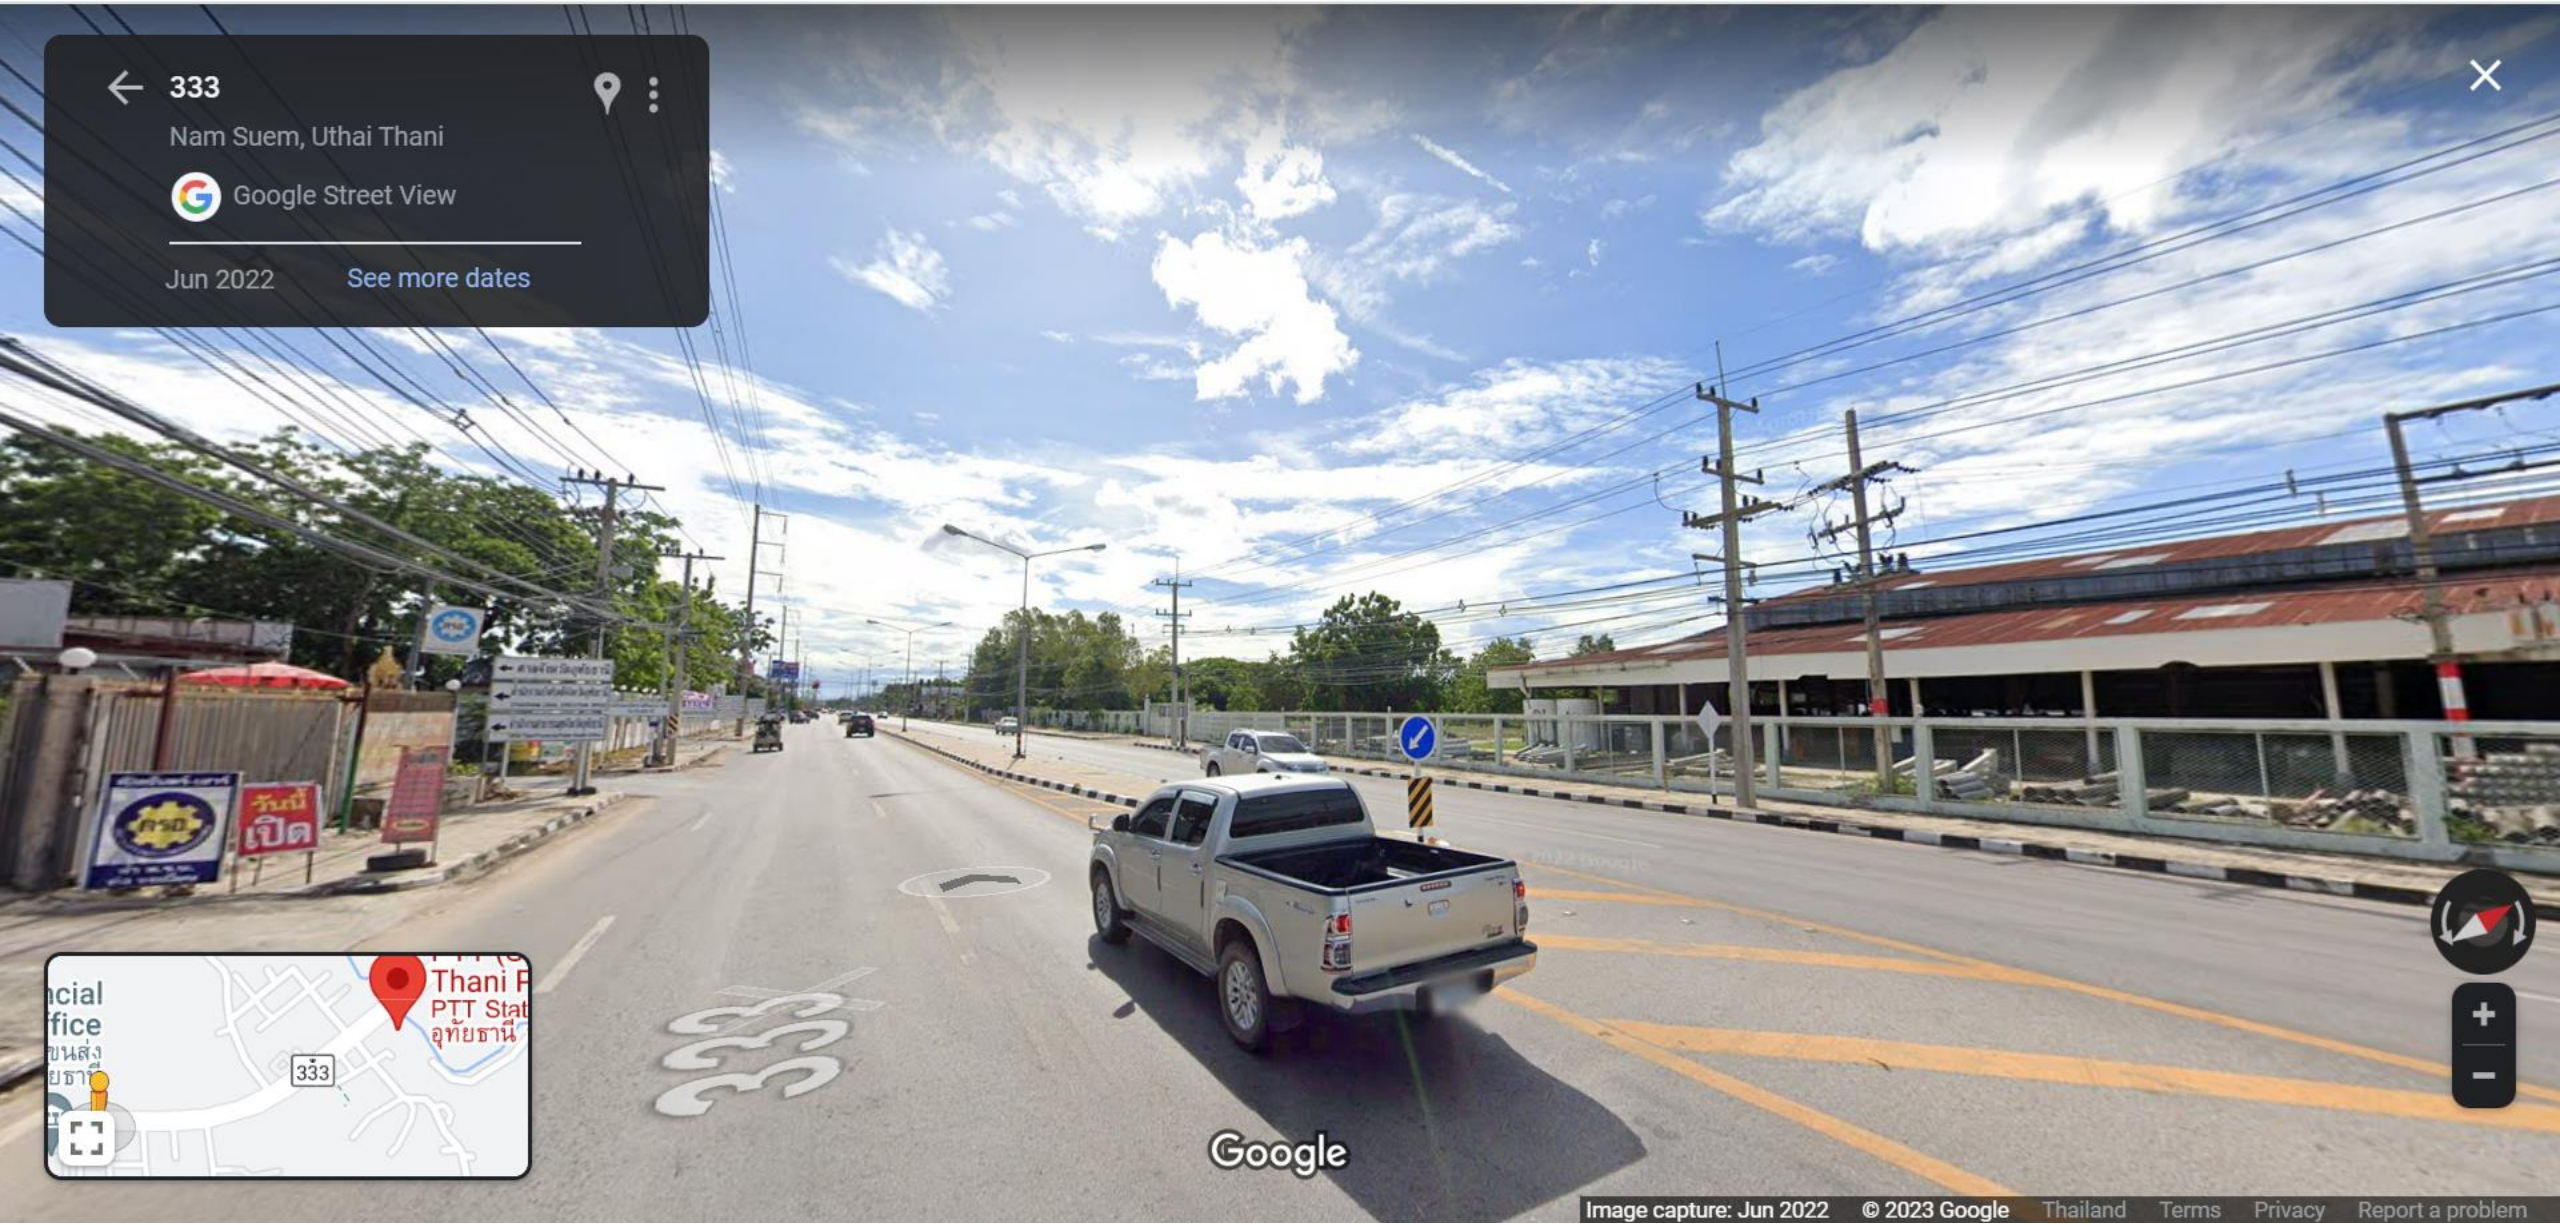
3. ถนนเส้นหลักหมายเลข 333 ทางเข้าด้านหลังสสจ.อุทัยธานี

1. ชั้บรถย้อนศร
2. จุดกลับรถอยู่ใกล้กับทางเข้า/เกาะกลาง
3. เป็นศูนย์ราชการ มีรถเข้า-ออกในซอย

1. เพิ่มอุปกรณ์กั้นเกาะกลางให้พ้นระยะที่จะเกิดการย้อนศร
2. มาตรการองค์กรในหน่วยงานราชการ ย้อนศร, การสวมหมวกกันน็อก, การคาดเข็มขัดนิรภัย
