รายงานการประชุมขับเคลื่อนการดำเนินงานป้องกัน
และลดอุบัติเหตุทางถนนระดับตำบล
ตำบลน้ำซึม อำเภอเมืองอุทัยธานี จังหวัดอุทัยธานี

วันที่ ๒๐ มีนาคม ๒๕๖๖

จุดเสี่ยงอุบัติเหตุในชุมชน ต.น้ำซึม อ.เมือง จ.อุทัยธานี

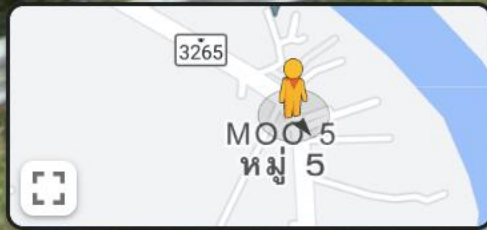
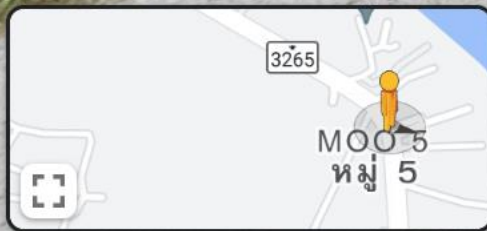
1. ทางโค้งวาสนา ทางไปมโนรมย์ (ถนนหมายเลข 3265)

1. สภาพพื้นผิวถนนชำรุด ขรุขระ ช่วงทางโค้ง
2. ขับซัดด้วยความเร็ว
3. มีคนต่างพื้นที่ขับผ่าน ไม่ชำนาญทาง
4. ไม่มีป้ายเตือนทางโค้งอันตราย พื้นผิวถนนชำรุด
5. ไม่สวมหมวกกันน็อก

1. ประสานแขวงซ่อมแซมผิวถนน
2. ติดป้ายโค้งอันตราย ผิวถนนชำรุดช่องทางซ้าย
3. ป้ายเตือนชลอความเร็ว
4. ตรวจ/เตือน บังคับใช้ความเร็วและการสวมหมวกกันน็อก
5. ติดตั้งไฟกระพริบ/มีไฟที่ป้ายความเร็ว เพื่อเป็นจุดนำสายตาในการระมัดระวังทางโค้ง

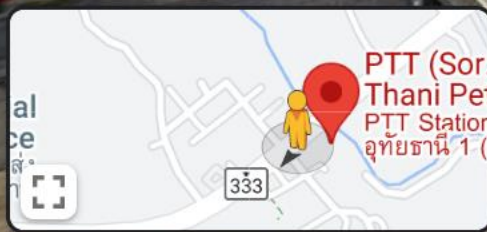
2. ป้ายปตท.โคกหม้อ (ถนนหมายเลข 333)

1. เส้นขาว-ดำ บริเวณด้านหน้าป้ายปตท. มีรถจอดบดบังทัศนวิสัย
2. เส้นขาว-ดำ บริเวณหน้าร้านอะไหล่รถไถ มีรถจอดและร้านค้ามาจอดบนพื้นผิวถนน บดบังทัศนวิสัย
3. ซอยด้านข้างป้ายปตท. มีรถเข้า-ออก จำนวนมาก มีสถานีราชการ ไม่มีป้ายเตือน

1. ตีเส้นขาว-แดง บริเวณด้านหน้าป้ายปตท.และหน้าร้านอะไหล่รถไถ ตลอดแนว
2. ติดป้ายเตือนมีรถเข้า-ออกซอย
3. มาตรการองค์กรในหน่วยงานราชการ ย้อนศร,การสวมหมวกกันน็อก,การคาดเข็มขัดนิรภัย

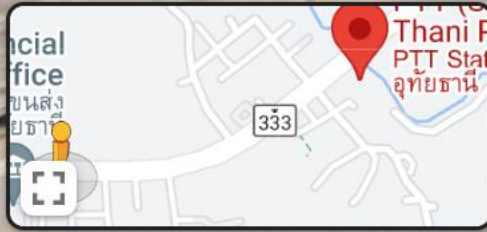
3. ถนนเส้นหลักหมายเลข 333 ทางเข้าด้านหลังสสจ.อุทัยธานี

1. ชั้บรถย้อนศร
2. จุดกลับรถอยู่ใกล้กับทางเข้า/เกาะกลาง
3. เป็นศูนย์ราชการ มีรถเข้า-ออกในซอย

1. เพิ่มอุปกรณ์กั้นเกาะกลางให้พ้นระยะที่จะเกิดการย้อนศร
2. มาตรการองค์กรในหน่วยงานราชการ ย้อนศร, การสวมหมวกกันน็อก, การคาดเข็มขัดนิรภัย
